Évaluation de l'efficacité des mesures de gestion du site Natura 2000 « Pointe du Talud, Étangs du Loc'h et de Lannénnec »

Groupe de travail n° 9

Natura 2000 : site n°56059
" Pointe du Talud, étangs du Loc'h et de Lannédec "

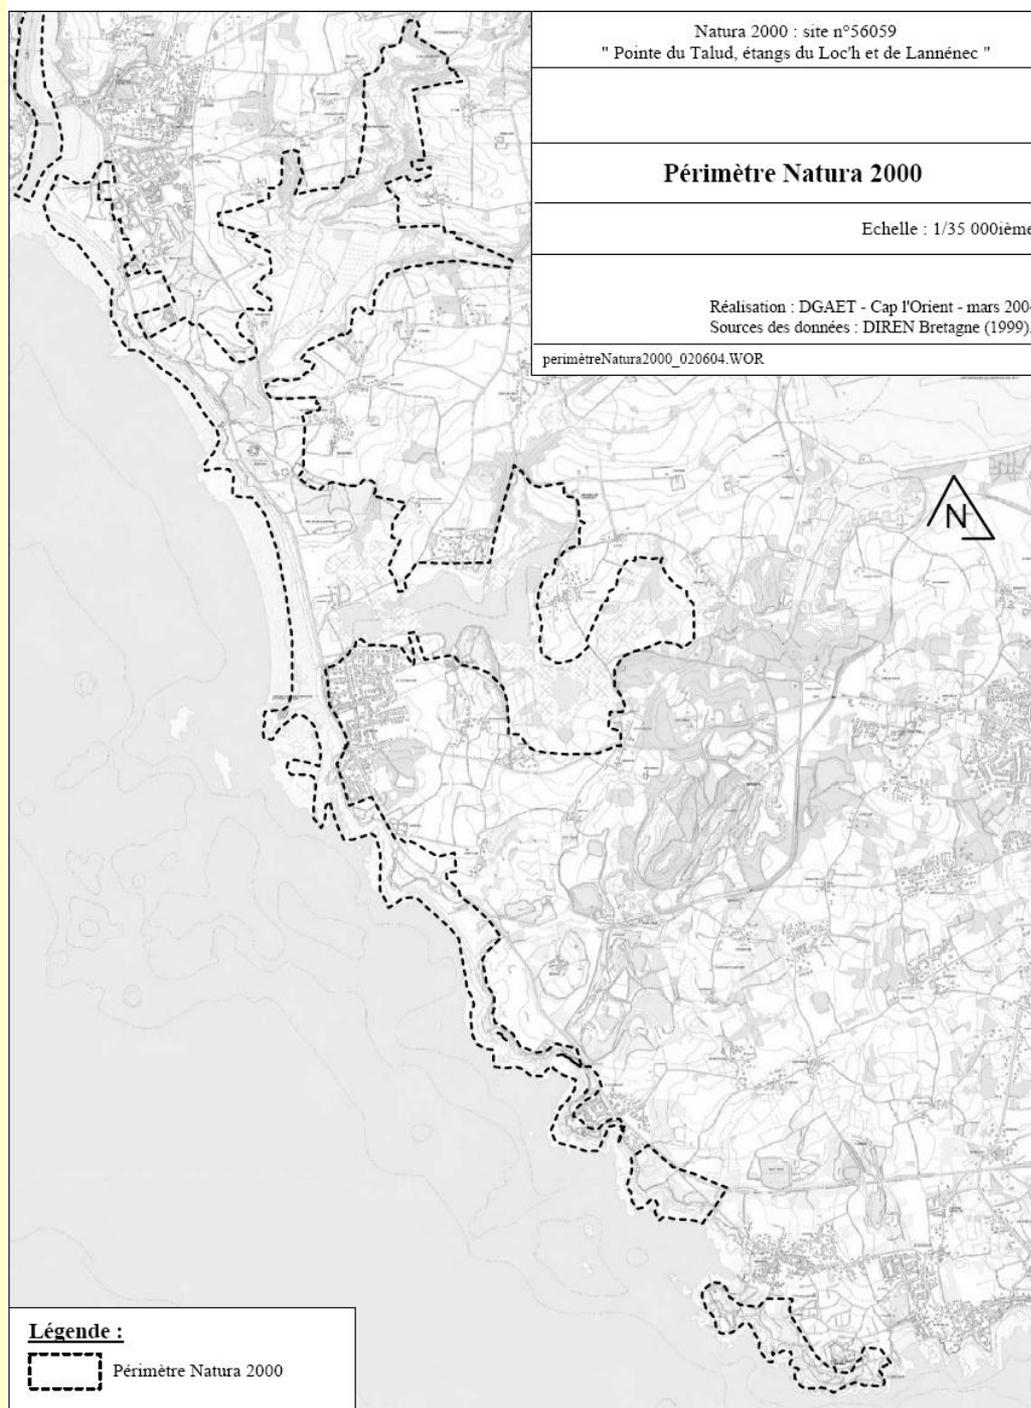
Périmètre Natura 2000

Echelle : 1/35 000ième

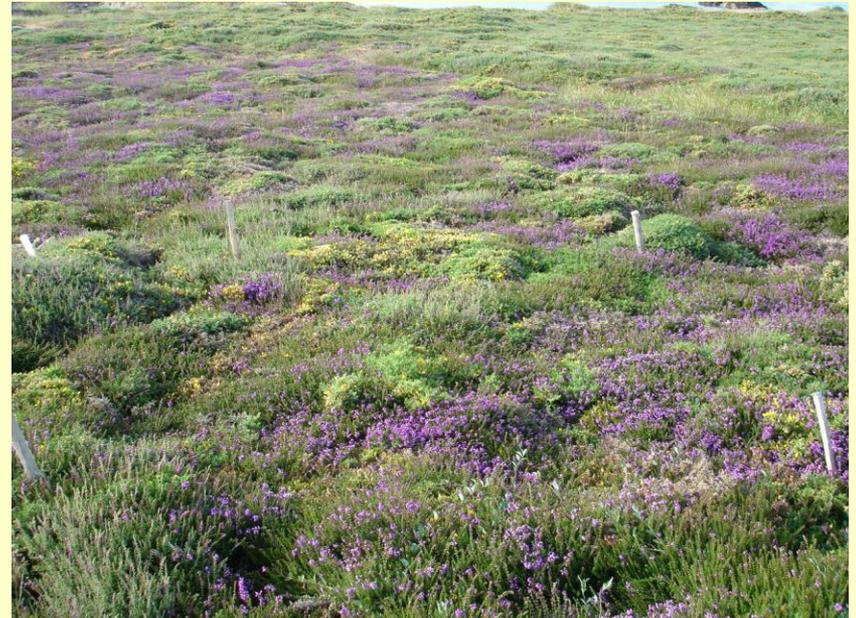
Carré permanent

- ✓ Échantillonnage aléatoire
- ✓ Surface fixe dans le temps
- ✓ Relevés de type phytosociologique
- ✓ Matériel : Fiche de terrain, décimètre, maillet, 4 piquets de bois.

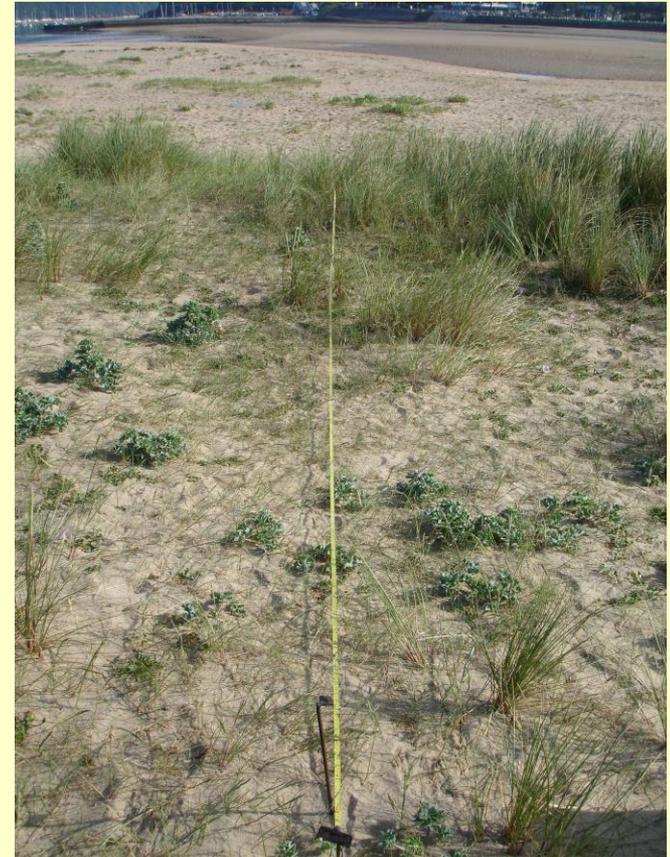
Transect

- ✓ Échantillonnage subjectif
- ✓ Longueur fixe dans le temps
- ✓ 1 relevé de 2 m de large par tronçon homogène
- ✓ Relevés de type phytosociologique
- ✓ Matériel : Fiche de terrain, décamètre, piquets de bois, maillet.

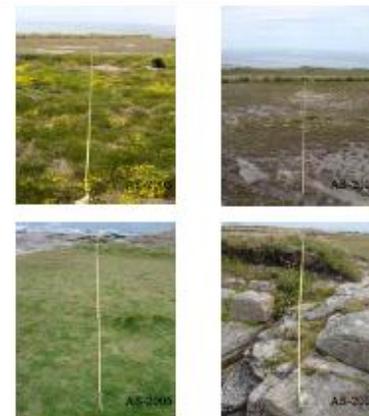
Figure 1 : Photographie du Transect

Transect 8 : Pointe de Saint-Jude

Localisation : Ce relevé se situe sur le secteur des kaolins au niveau de la pointe de St Jude. Il s'étend sur une longueur de 50 mètres. La direction est matérialisée par deux piquets en bois présents à l'origine du transect et au niveau du muret côté terre.

Contexte : Dans le cadre du Programme de Réhabilitation du Littoral, cette zone de lande littorale fortement dégradée par le stationnement et le piétinement, et positionnée sur une falaise et a été mise en défens en 1995 par des barrières supprimant l'accès aux véhicules et en 2004 par un muret en pierre sèche.

Objectif : Suivre les secteurs mis en défens par muret en pierre sèche en restauration passive .

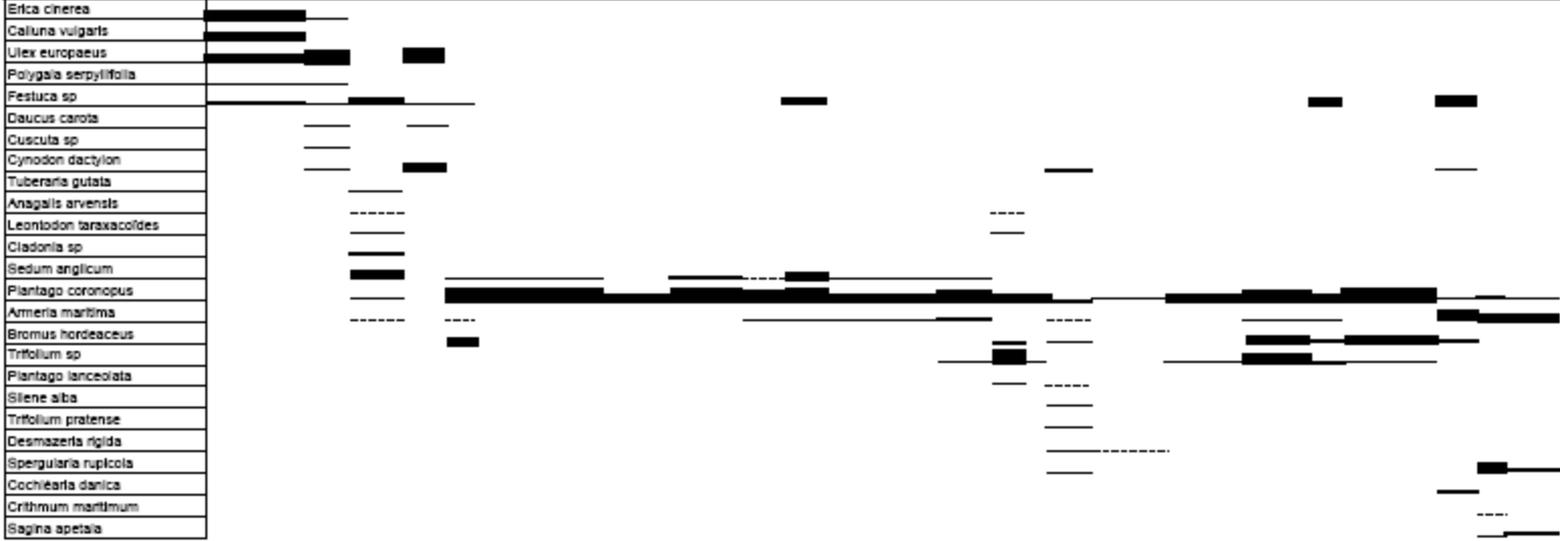
T8, Pointe de St-Jude

Date du relevé: 31/05/2005 **Roche mère:** Granite
Opérateur: AS **Orientation:** Ouest/Sud-Ouest

Nombre de relevé	1	2	3	4	5	6	7	8	9	10	11	12	13	14	15	16	17	18	19	20	21	22	23	
Distance (en m)	3,9	5,6	7,6	9,1	10	15,1	17,7	20,5	22	23,5	27,9	30	31	32	32,6	35,5	38,5	41,1	42	45,7	47,1	48	50	
Substrat	Ranker																							
Hauteur moyenne (cm)	15	20	15	20	10	5	5	5	15	10	10	10	<1	15	<1	<5	5	15	5	25	15	10		
Epèces / Recouvrement %	100	100	50	100	90	75	25	60	50	80	15	50	90	25	25	+	25	100	100	100	100	75	50

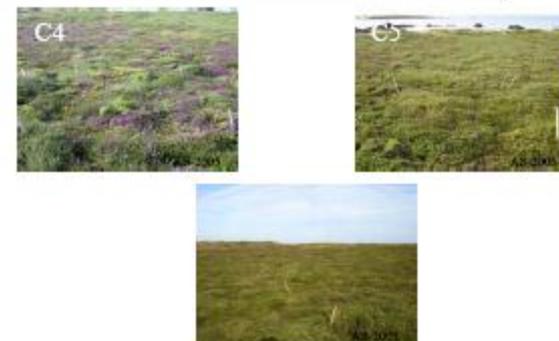
Figure 1 : Photographies des carrés

C4 & C5, Lande de Porcoubar

Localisation : Ces deux carrés permanents se situent sur le secteur de Porcoubar au niveau de la crique des amoureux. Ils couvrent chacun une surface de 6,25 m² pour des carrés de 2,5m de côté matérialisé sur le terrain par des piquets en bois en chaque coin.

Contexte : Cette Lande est actuellement en bon état de conservation. Il s'agit ici de suivre la dynamique d'évolution de la végétation

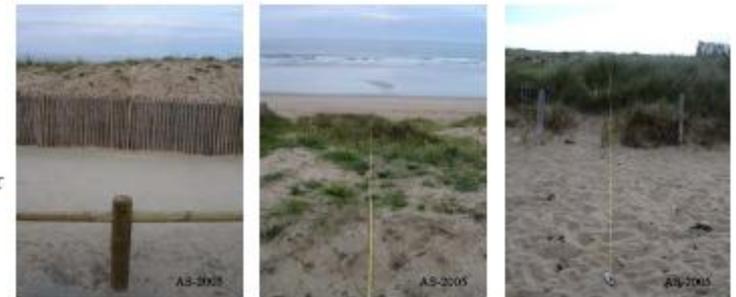
Figure 1 : Photographies du Transect

Transect 14 : Dune du Loc'h

Localisation : Ce relevé se situe sur le secteur dunaire du Loc'h. Il s'étend sur une longueur de 34 mètres. La direction est matérialisée par le poteaux de la lisse en bois à gauche de la bouche d'égout face à la mer et celui de la ganivelle en face.

Contexte : Cette zone de dune mobile à été mise en défens en 1999 afin de la soustraire à un piétinement intensif. Le dispositif à été renforcé et une partie de la dune à été reprofilée en 2005 lors des travaux de l'itinéraire piéton vélo.

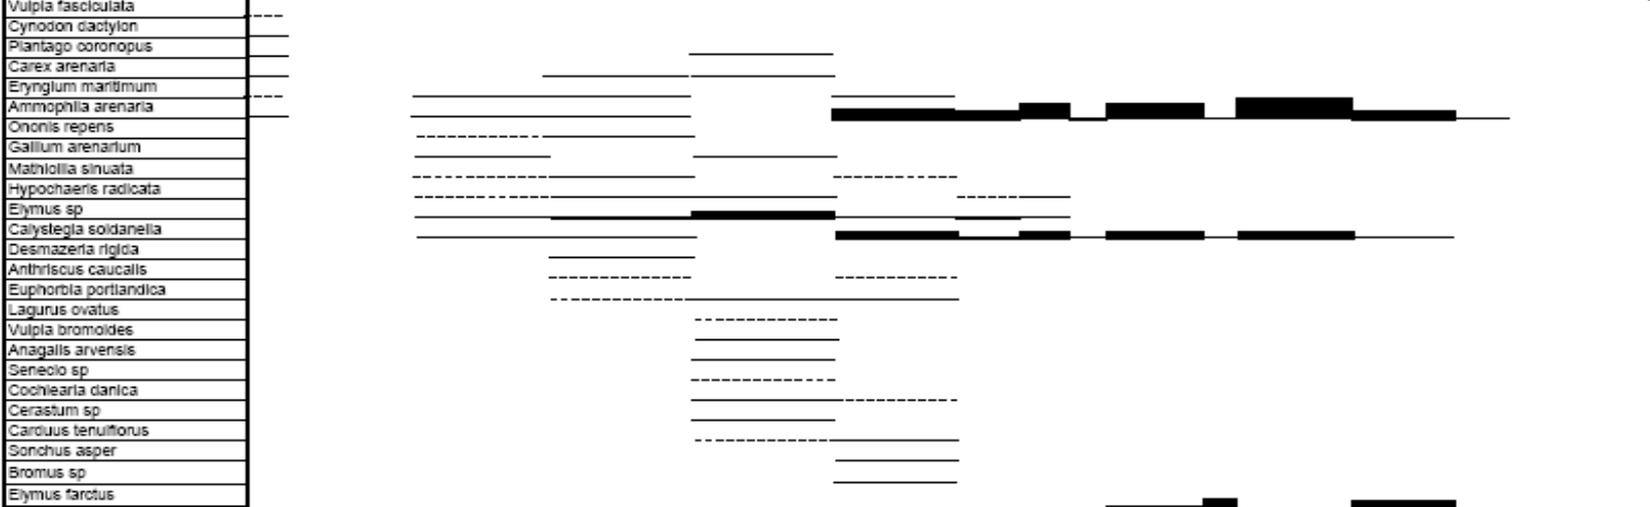
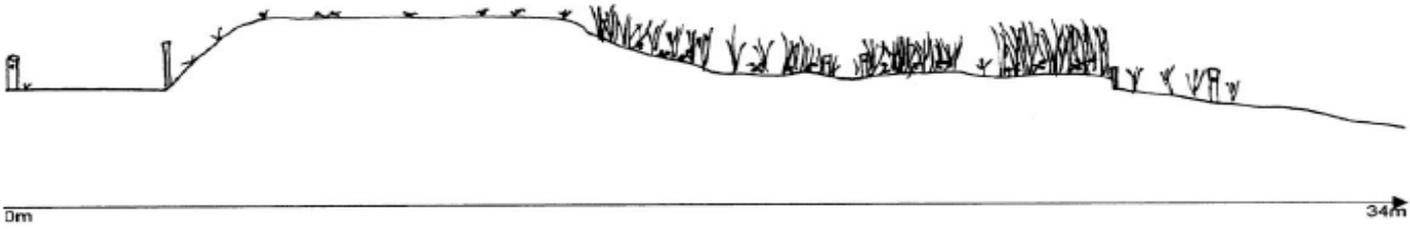
T14, Dune du Loc'h

Date du relevé: 30/05/2005 **Roche mère:** Micashiite
Opérateur: AS **Orientation:** Ouest/Sud-Ouest

Numéro de relevé	1	2	3	4	5	6	7	8	9	10	11	12	13	14	15
Distance (en m)	0,8	3,6	7,1	10,6	14	17	18	20,5	21	23,5	24	26,8	29,3	30,5	34
Substrat	Sable														
Hauteur moyenne (cm)	<5		10		15	70	30	70	15	70	20	100	30	20	
Espèce \ Recouvrement %	+		+	<5	20	90	20	90	+	100	25	100	25	+

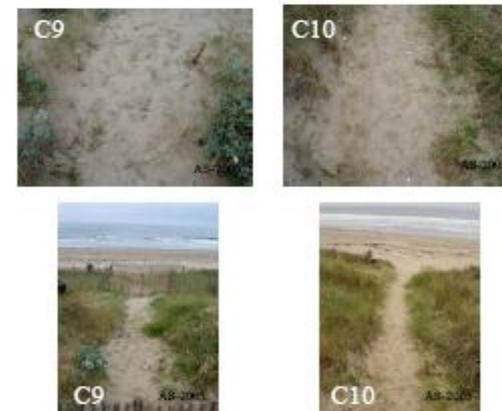
Figure 1 : Photographies des carrés

C9 & C10, Dune du Fort Bloqué

Localisation : Ces carrés permanents se situent sur le secteur du Fort Bloqué au niveau de la dune mobile. C9 et C10 couvrent respectivement une surface de 0,81 et 0,42m² pour des carrés de 0,9 et 0,7 m de côté matérialisé sur le terrain par des piquets en bois en chaque coin. Ces dimensions ont été établies en fonction de la largeur préexistante de ces accès plage.

Contexte : Ces anciens accès plage ont été supprimé en 2005 à l'aide d'une mise en défens par fils lisses et ganivelles lors des aménagements concernant le secteur dans le cadre du Programme de Réhabilitation du Littoral.

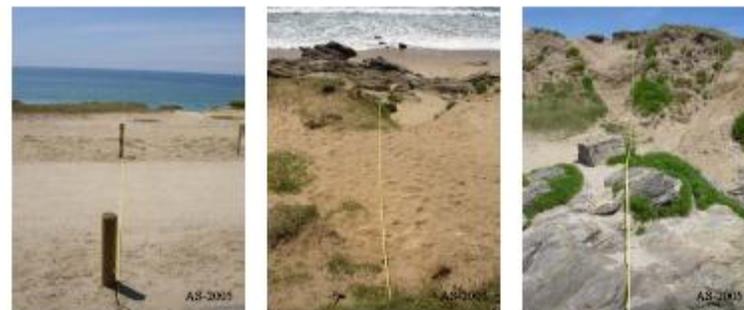
Figure 1 : Photographies du Transect

Transect 12 : Falaise du Maeva

Localisation : Ce relevé se situe sur le secteur du Fort Bloqué au niveau de la falaise du Maeva. Il s'étend sur une longueur de 40 mètres. La direction est matérialisée par le poteau de la lisse en bois et celui de la clôture de fils lisses.

Contexte : Dans le cadre du Programme de Réhabilitation du Littoral et de l'itinéraire piéton-vélo, cette zone de falaise fortement dégradée par le stationnement et le piétinement et a été mise en défens en 2005 par une clôture de fils lisses.

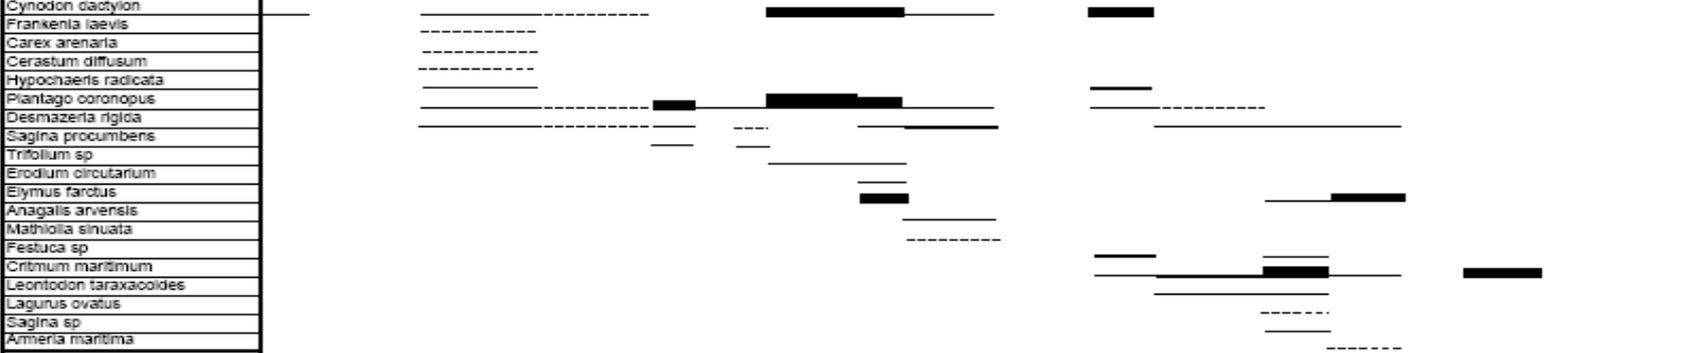
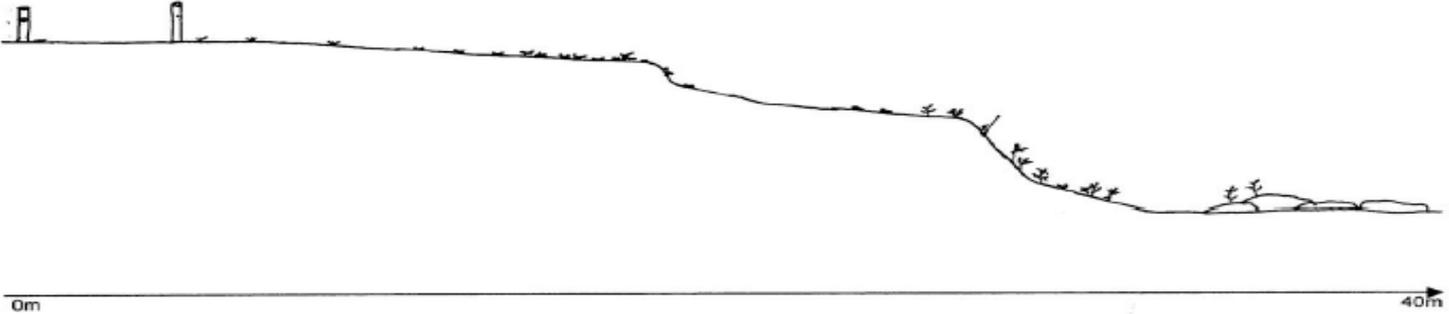
T12, Falaise du Maeva

Date du relevé: 02/06/2005 **Roche mère:** Micashiste
Opérateur: AS **Orientation:** Ouest/Sud Ouest

Numéro de relevé	1	2	3	4	5	6	7	8	9	10	11	12	13	14	15	16	17	18
Distance (en m)	1,2	4,2	7,3	10,5	11,5	13	14	16,2	17,3	19,7	22,2	23,7	26,6	28,4	30,4	32	35,1	40
Substrat	Sable	Stabilisé	sable	Terre Tassée +cailloux						Sable			Roche et arène			Sable	Roche et sable	
Hauteur moyenne (cm)	<1		5	<1	<1	<1	<1	<1	5	5		10	10	20	10		20	
Espèce \ Recouvrement %	+		<5	+	10	+	+	90	90	10		30	+	50	25		25
